Compte-rendu Mission GPS Re-mesure Région III – installation COP2020

Dates : 4 - 29 Mars 2019

Objectifs et compte-rendu :

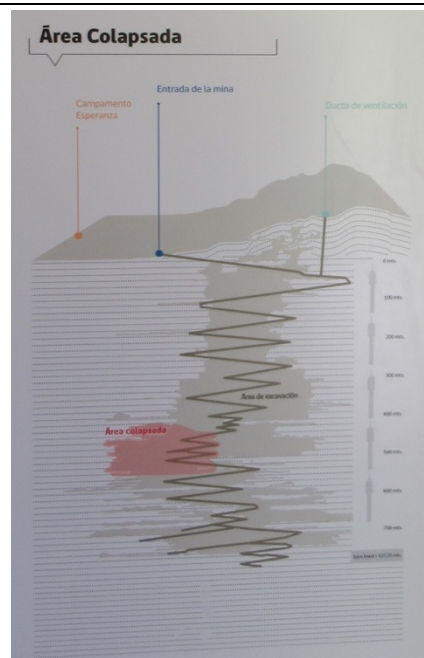
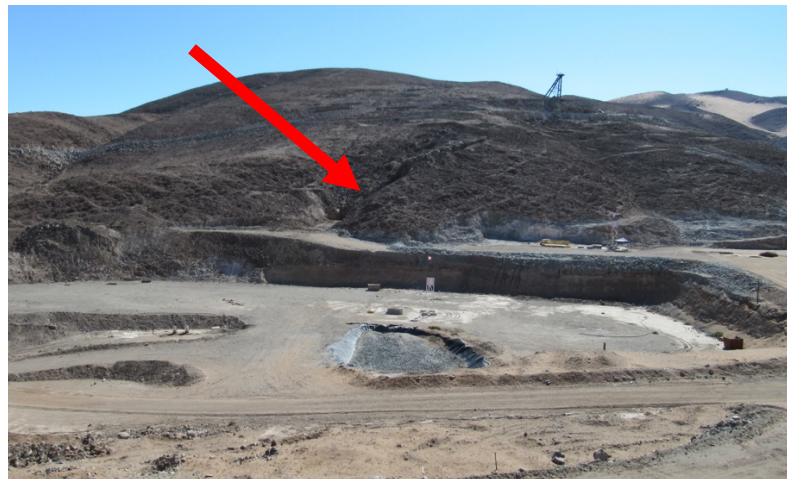
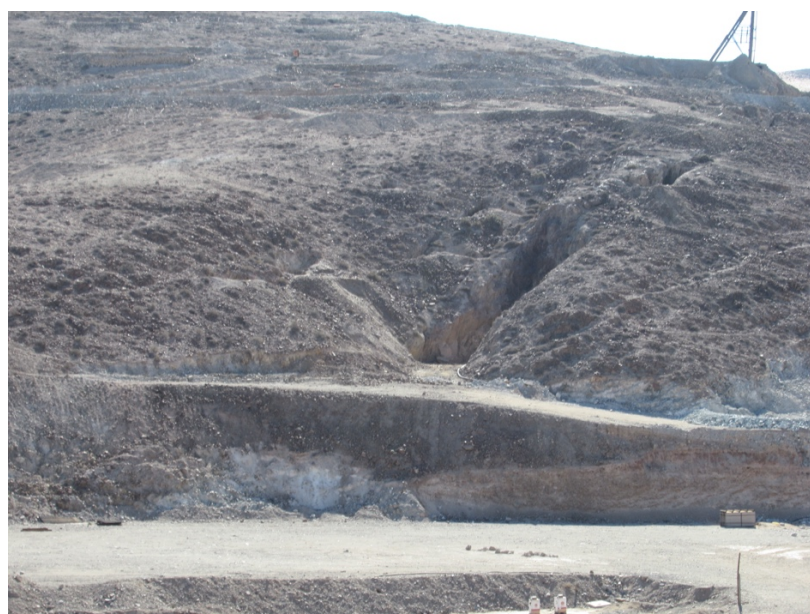
Mina San José (W3)

La mina n'est plus en activité, il s'agit maintenant d'un musée 'Circuito de Los 33' car elle s'est effondrée en 2010, emprisonnant 33 miniers a + 500m de profondeur.

Aujourd'hui, la mine est stabilisée/sécurité jusqu'à 500m de profondeur (~3.5km de tunnel) – autorisation à obtenir (SERNA GeoMine), mais pourrait être équipée.

- + pas de passage
- + pas d'activité minière dans les 10km a la ronde
- + facile d'accès
- Electricité ?? jusqu'à quelle profondeur ?
- Installation de porte ??

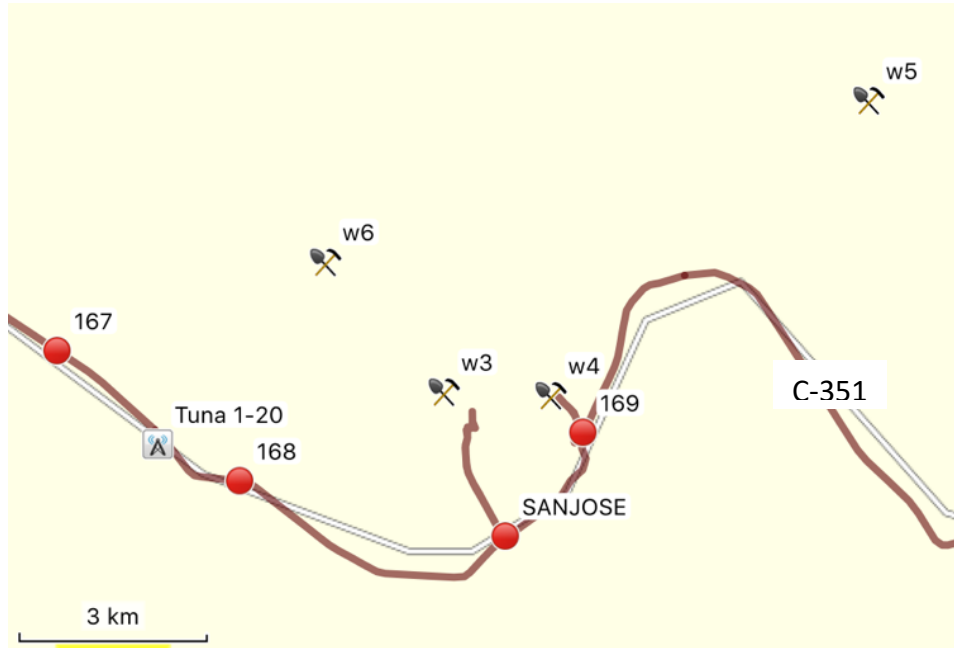
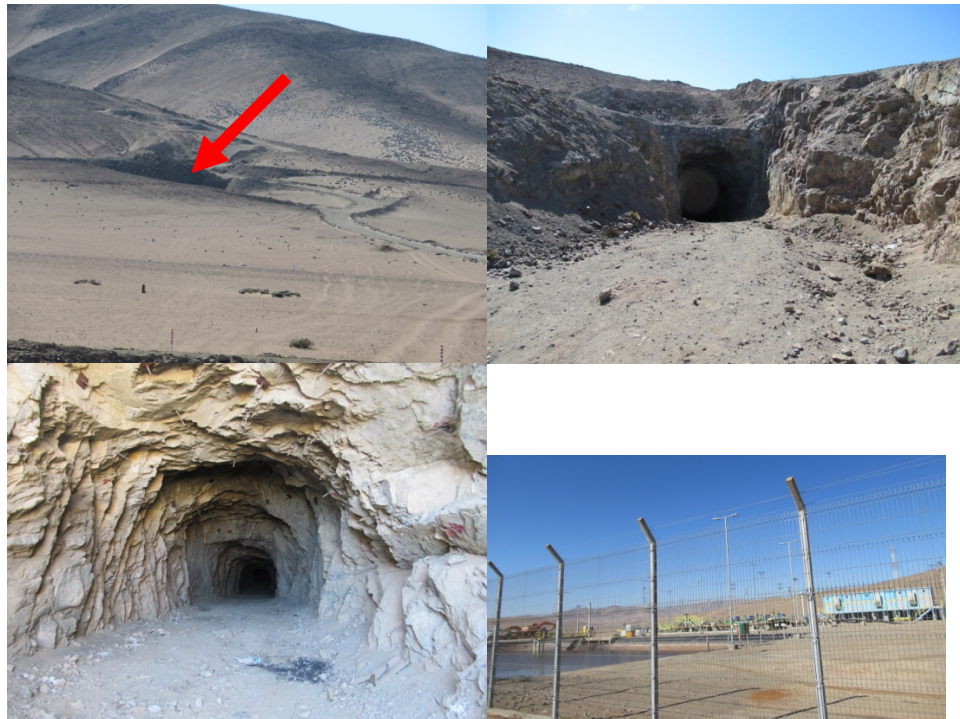
W4

Au km36.2 de la route C-351, a 800m de la route principale, très facile d'accès.
Semble abandonnée - Grand tunnel (~3x4 m, on pourrait rentrer une camioneta dans les premiers m.) – en pente sur les 20-30 premiers mètres.
Exposition panneau solaire bonne (pente)
Station de pompage d'eau au bord de la route (à 800m).
Relativement proche de San José -> pas d'activité minière actuellement dans les 5-10km a la ronde.
