Compte-rendu Mission GPS Re-mesure Région III – installation COP2020

Dates : 4 - 29 Mars 2019

Objectifs et compte-rendu :

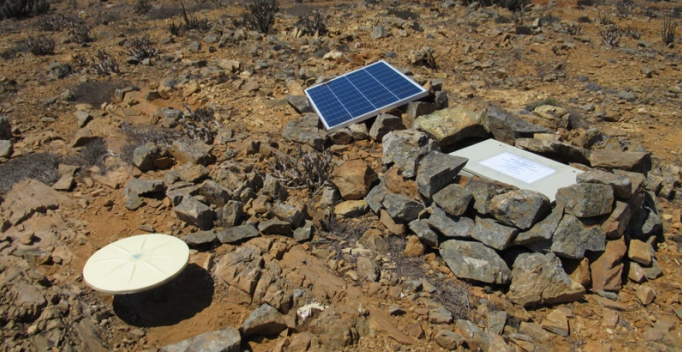
sites	Matériel	Photos
TTRL	<p>Rec. Trimble NETRS Ant. TRM Zephyr Geodetic</p> <p>UCG40 Solarix Alpha 15 A KOMAES – KM100, 1100x680 mm - 100 W</p>

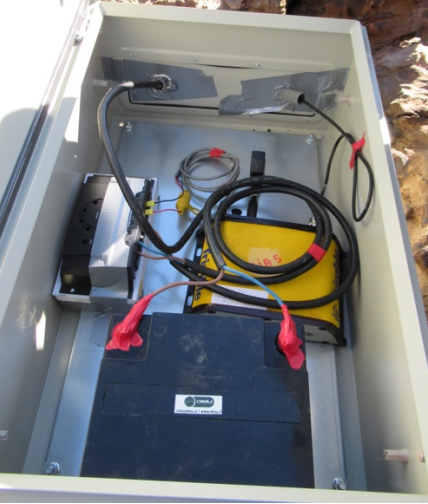
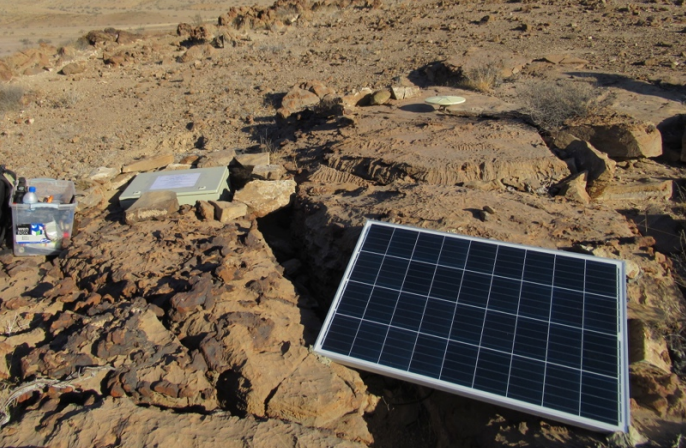
TOT5	<p>Rec. Trimble NETRS Ant. TRM Zephyr Geodetic</p> <p>UCG40 Solarix Alpha 15 A KOMAES – KM100, 1100x680 mm - 100 W</p>

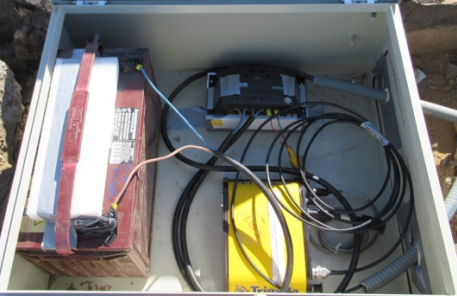
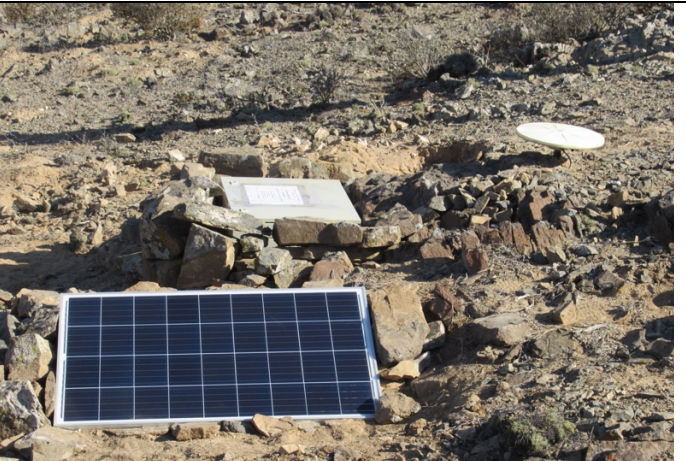
BAR2	<p>Rec. Trimble NETRS Ant. TRM Zephyr Geodetic</p> <p>Trojan 100Ah Solarix Alpha 15 A KOMAES – KM100, 1100x680 mm - 100 W</p>

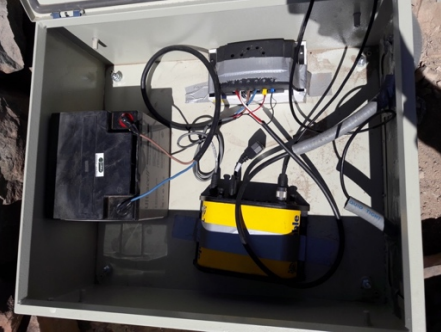
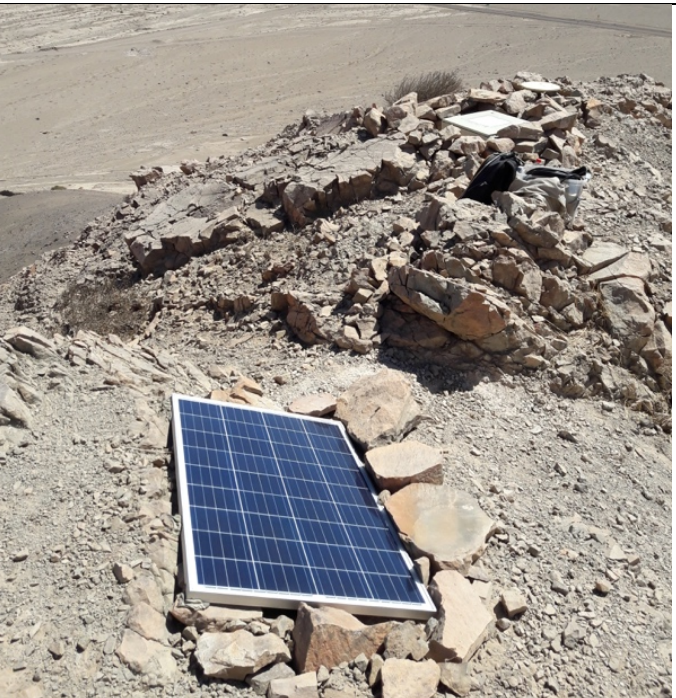
<p>COP5</p>	<p>Rec. Trimble NETRS Ant. TRM Zephyr Geodetic</p> <p>UCG40 Solarix Alpha 15 A KOMAES – KM100, 1100x680 mm - 100 W</p>

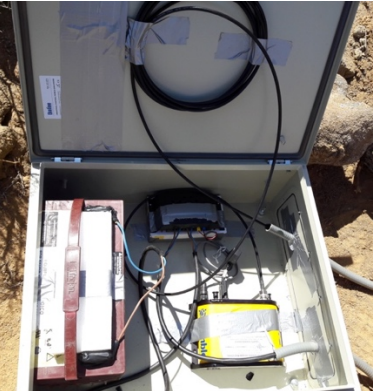
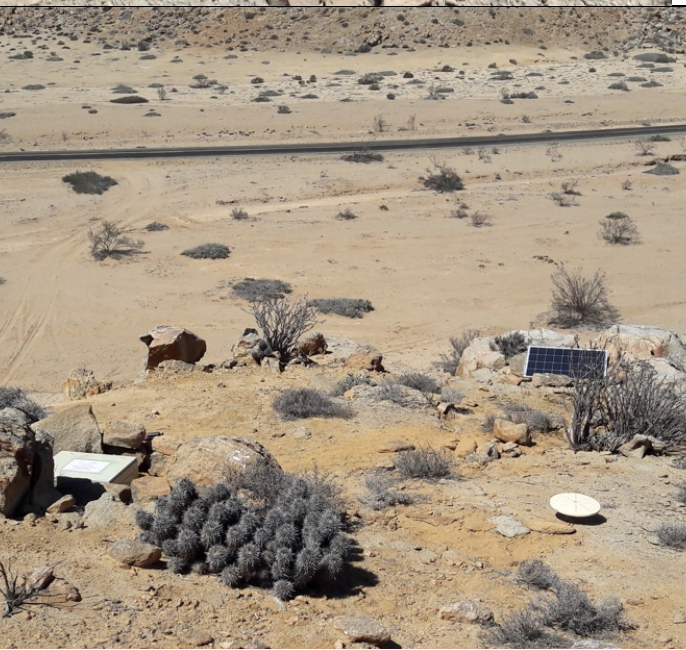
<p>MMOR</p>	<p>Rec. Trimble NETRS Ant. TRM Zephyr Geodetic</p> <p>Trojan 100Ah Solarix Alpha 15 A KOMAES – KM100, 1100x680 mm - 100 W</p>
